台灣地區 深開挖工程災變分析 及防治對策探討

關鍵詞：深開挖工程、連續壁、隆起、砂湧

摘要 SUMMARY

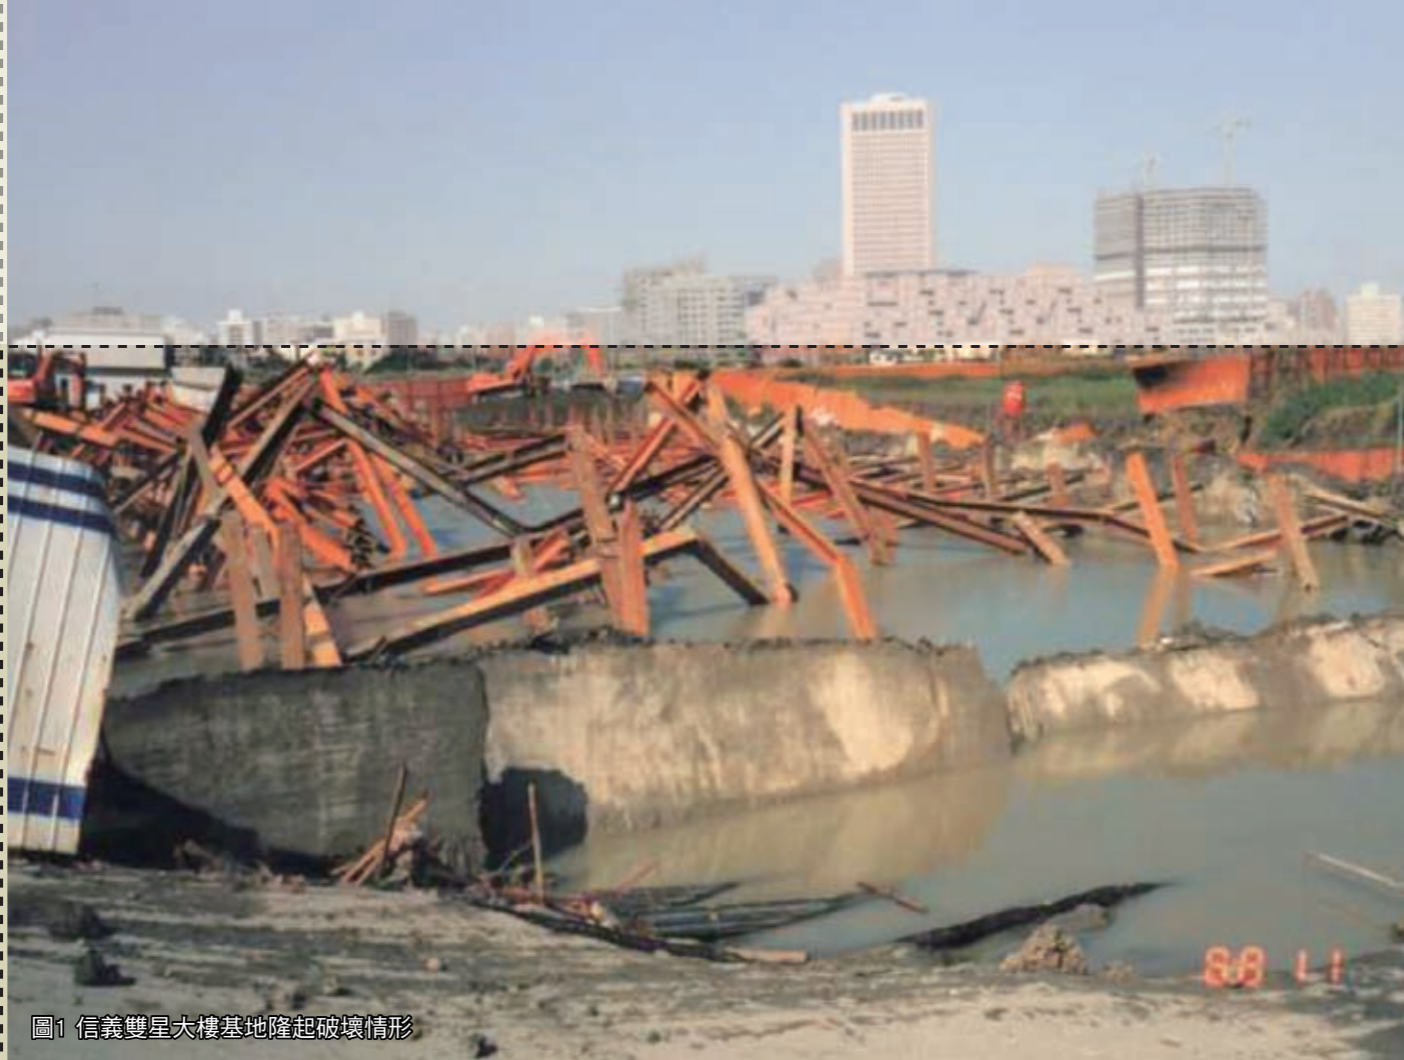
本工地地下室開挖深約9.0m，開挖範圍長約115m，寬約70m，採全面開挖方式，開挖支撐系統並未設置監測系統。在開挖過程中，連續壁發生側向位移與變形，於民國77年10月31日產生隆起破壞，工地全部支撐系統倒塌，連續壁體折斷所幸現場施工人員，機具有二部小型裝載機與一部混凝土幫浦車，均坍塌於開挖區內，如圖1所示。

1.本基礎開挖工程支撐失敗之主因，為軟弱地層開挖底部隆起，而造成嚴重的災害。

圖1 信義雙星大樓基地隆起破壞情形

- 2.連續壁之貫入深度不足，經穩定分析可知安全係數皆小於1，連續壁體斷面強度亦不足。
- 3.支撐系統之H型鋼之接頭位置，未使用充足的螺栓數目，且未充份鎖緊而發生接頭斷裂，而且連接板並未扭曲，顯示螺栓不足而被剪斷或根本未鎖螺栓。
- 4.開挖工程未設置監測系統，以致無法提供預警效果。

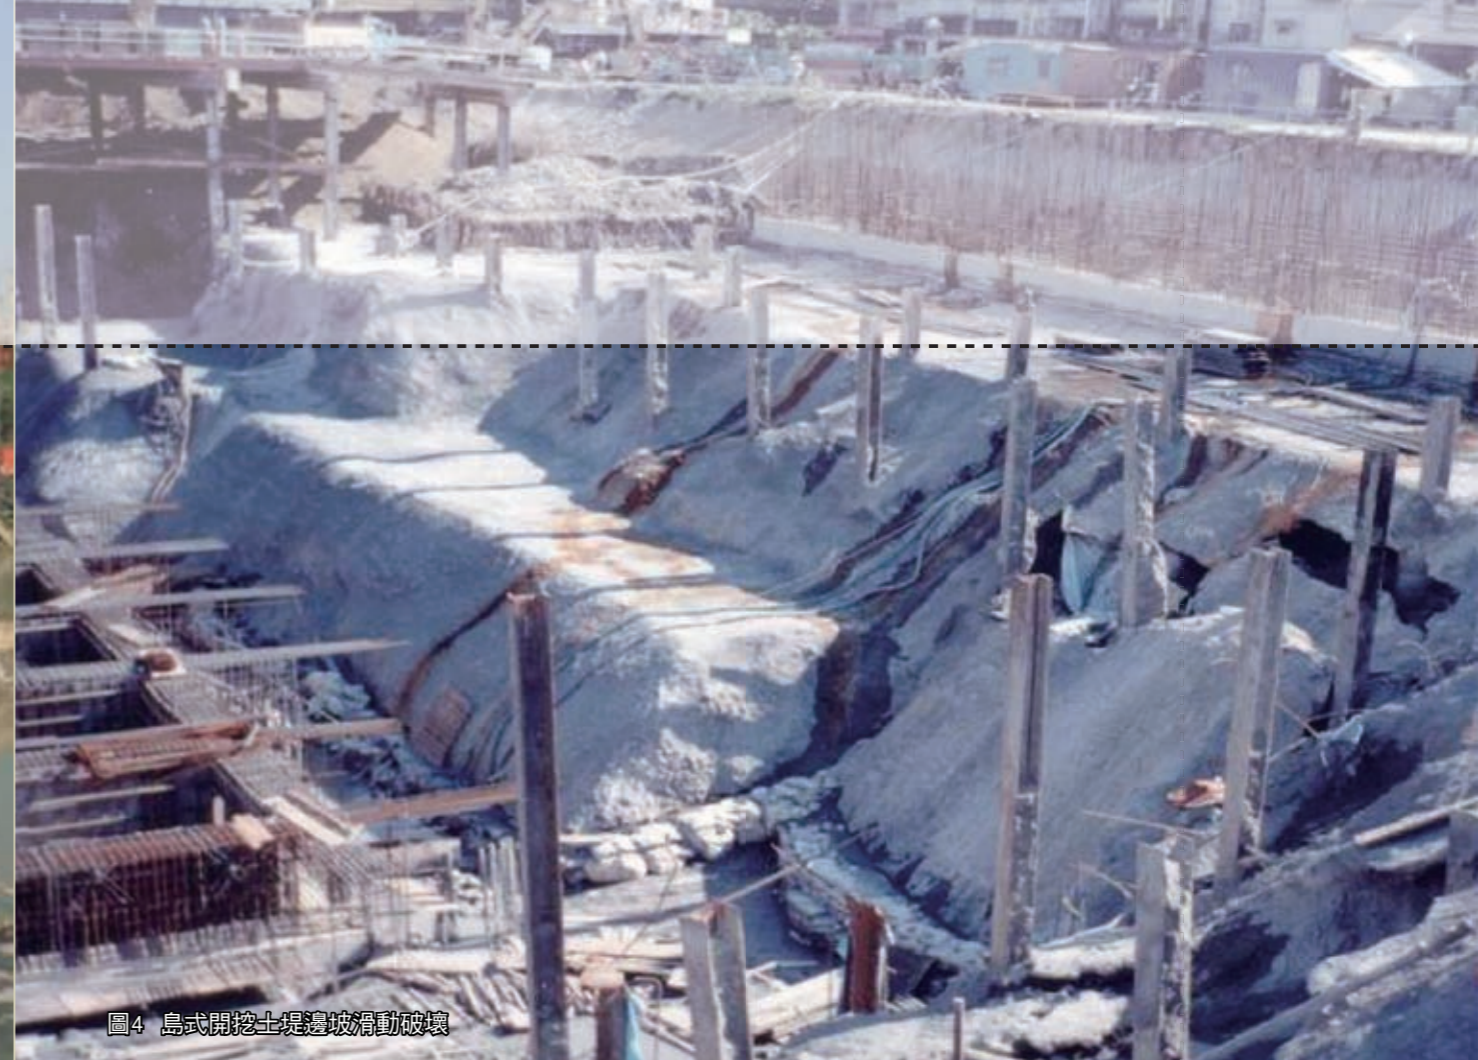
圖4 島式開挖土堤邊坡滑動破壞

本基地位於台北市民族東路附近，採用島式開挖施工，由於開挖邊坡過陡，加上地盤改良效果欠佳，於民國89年5月21日發生邊坡滑動破壞造成路面嚴重塌陷面積達350m²，並有六部自用車滑落坍塌區，如圖4所示。

- 1.災變前之觀測紀錄發現地下水位迅速提升，可能因基地附近道路埋設有80cmφ

污水管，受到開挖變形產生滲漏，並更進一步提供更大之側向土壓力，造成崩塌災變。

2.連續壁混凝土水中澆置品質不良，主筋搭接處包泥而握裹力不佳，使抗彎抗剪能力降低。

3.本開挖原設計為內支撐系統，開工後變更為島式開挖，其擋土壁應力分布不同，本次災變連續壁斷裂於島式開挖彎矩最大處，亦為主筋搭接處。

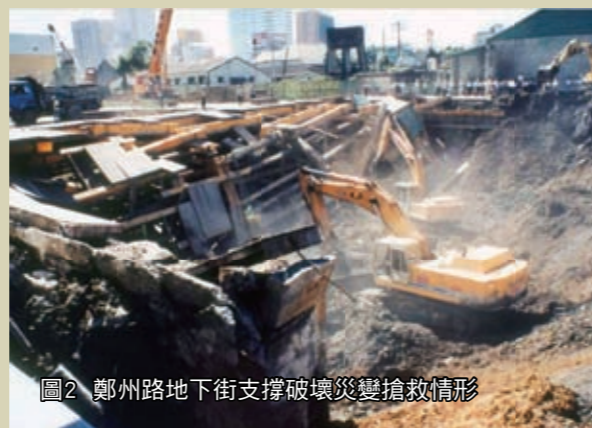
為五階水平支撐，以致內部支撐系統不足。

圖2 鄭州路地下街支撐破壞災變搶救情形

本基地開挖面積37m×800m，開挖深度19m，採用連續壁厚100cm，深度30m，內部六階水平支撐，端部採大斜撐方式。於民國84年10月4日凌晨發生，大斜撐支撐失敗，連續壁擋土支撐破壞造成塔城街側30×40m陷落區，如圖2所示。

- 1.原設計採六階水平支撐，施工計畫變更

- 2.開挖最後第五階支撐太慢，連續壁因久置產生大量變形，造成大斜撐之橫檔與連續壁間滑移，鬆脫，以致大斜撐預壓值下降，支撐力不足及支撐系統鬆弛。
- 3.中間柱底部支撐之反循環基樁澆置作業深度控制不佳，開挖階段採底部超挖以便進行水平支撐位置之樁頭混凝土敲除，因底部超挖及混凝土敲除震動，造成支撐鬆脫及滑移，導致整個連續壁及水平支撐系統失敗。

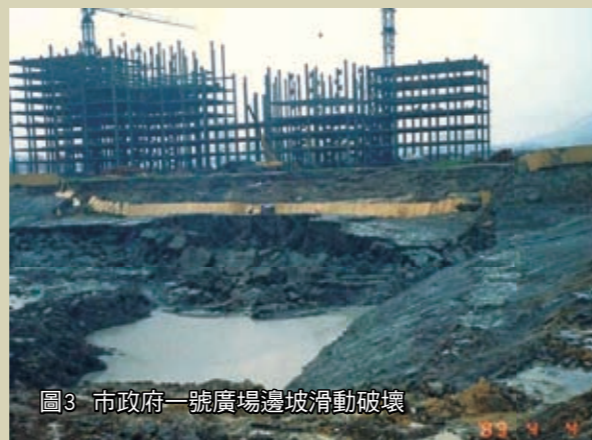
圖3 市政府一號廣場邊坡滑動破壞

- 斜坡開挖，由於弱軟粘土開挖解壓後久置，造成土壤剪力強度降低，而產生漸進式破壞。
- 2.於施工期間降雨入滲造成粘土泡水軟化；施工產生震動造成土體強度下降。
- 3.另於斜坡上構築臨時施工便道，車輛載重及震動造成土壤剪應力之增加，而產生開挖邊坡土壤擾動，剪力強度降低而滑動破壞。
- 4.邊坡坡底超挖

台北市政府前廣場施工，採用島式開挖施工，邊坡採用為二階段，坡度為1：2.5(垂直：水平)，開挖深度13.6m，長度300m，寬度200m，於民國78年4月3日發生邊坡圓弧滑動破壞，如圖3所示。

- 1.本基地開挖深度達13.6m，採用1:2.5之

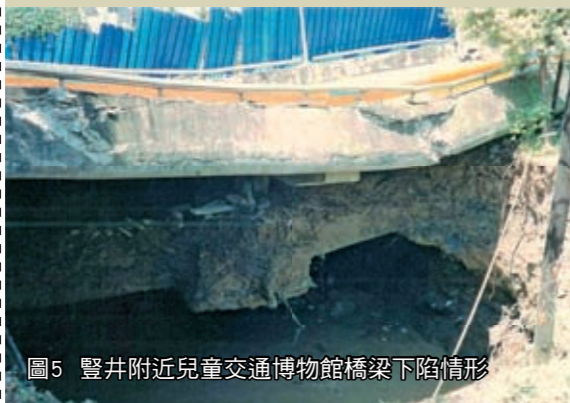
本基地位於台北市兒童交通公園西側，採用28m直徑圓形豎井開挖，擋土牆由單元連續壁構成，開挖深度為35m，由於隧道與通風豎井接頭湧水、湧砂破壞，於民國83年4月1日上午11:30造成林口社區一百餘戶民宅傾斜及下陷，如圖5所示。

1.上行隧道於拆除假洞門、環片、安

圖5 豎井附近兒童交通博物館橋梁下陷情形

裝柔性接頭時，由於CJG (Column Jet Grouting)改良之水泥塊體局部龜裂，造成10cm直徑之缺口，導致開挖外側之土砂大量衝破改良體。

2.由於巨大之土水壓力之淘洗使缺口逐漸

加大，大量的水與土壤湧入豎井內，以致地盤淘空而下陷，房屋傾斜而倒塌。

3.改良深度位置松山層第一次層與景美層礫石層因地層透水係數高，灌漿液容易流失，較無法灌實，造成品質缺陷。

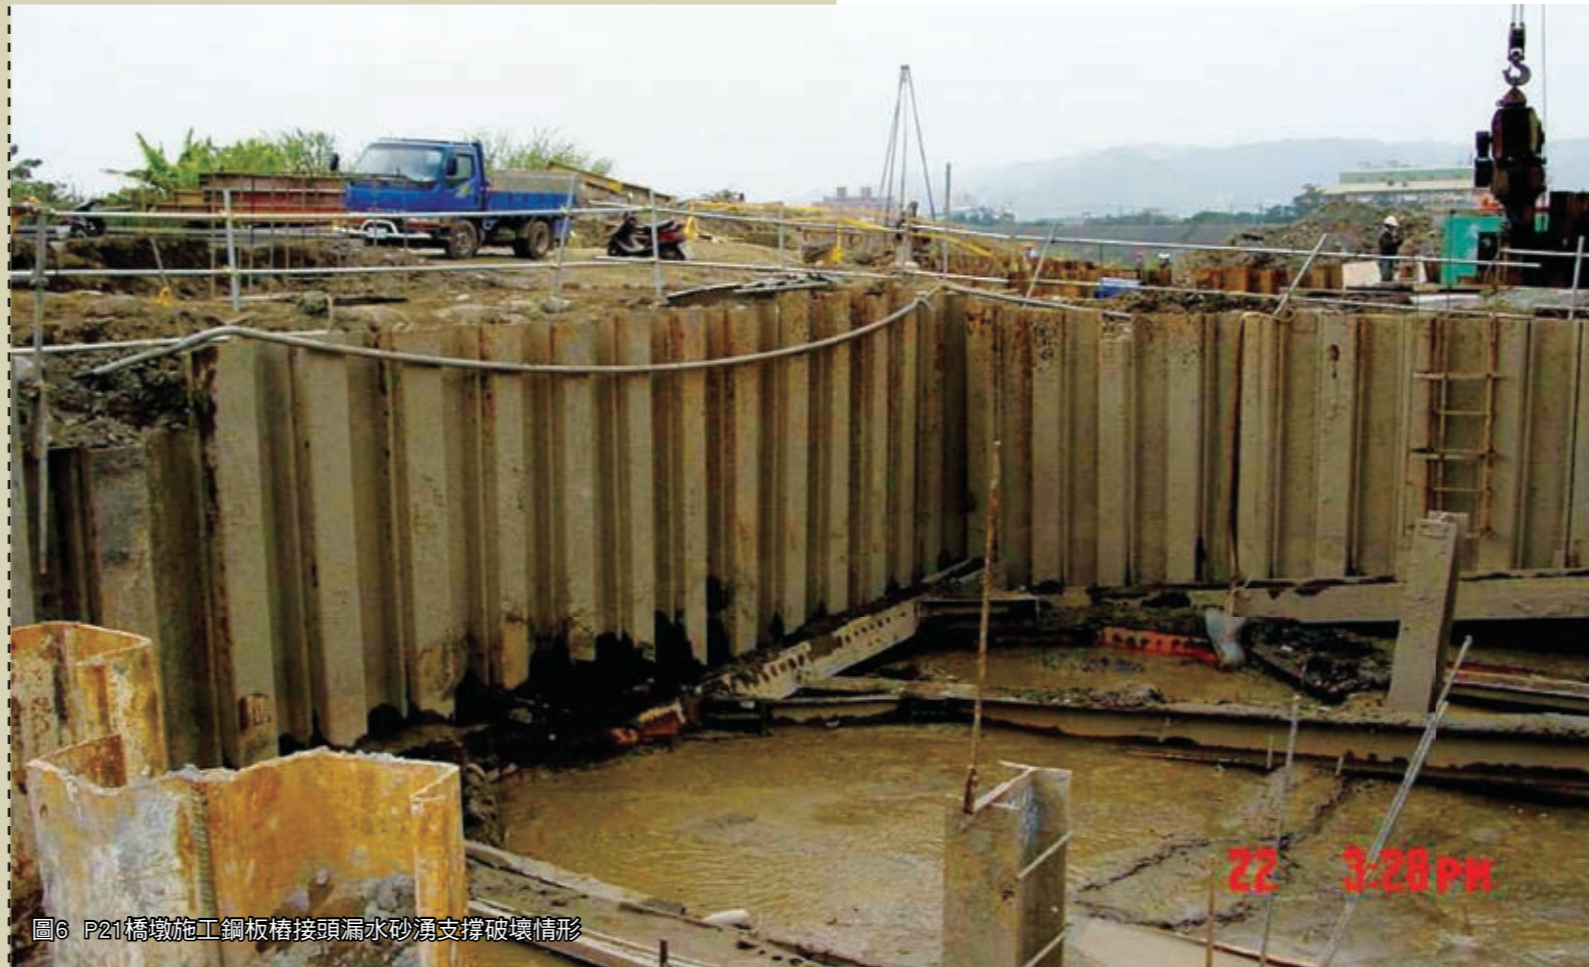
圖6 P21橋墩施工鋼板樁接頭漏水湧砂湧水支撐破壞情形

本基地位於台北縣板橋市南雅南路之307施工標，開挖面積14m×19m，開挖深度H=11.1m，於民國92年1月18日，P21橋墩基礎開挖至預定深度，鋼板樁深度12~16.5m範圍接頭不密合，地下水由縫隙入滲發生開挖底面湧砂湧水，擋土支撐系統崩壞。開挖擋土壁體SP-IV型鋼板樁尺寸，樁長L=19m，擋土支撐型式內

部四階水平支撐、橋墩基礎採用φ2.0m基樁計12支於開挖區底部，如圖6所示。

1.開挖深度約11.1m，由現場災害情形僅CP1中間樁旁有一湧砂孔，並非全面性之開挖底面砂湧現象，顯示鋼板樁深度於12.0~16.5m砂土層範圍內之接頭不密合，恐有較大之開口或空隙，以致地下水向上湧入開挖區內。

2.設置於開挖區內點井，其深度不足，無法有效抽降入滲之大量地下水，因此當地下水滲流路徑長度減少、滲流梯度增大，使得地下水滲透壓力大於土壤有效覆土壓力，以致產生開挖底部砂湧現象。

3.鋼板樁接頭接合不良之原因可能採用舊

料，其卡榫變形及破損產生間隙，或於打設頭接時已脫離所致。

- (一)施工前進行必要的補充地質鑽探調查或地下障礙物調查，確認工址環境條件。
- (二)依設計圖說製作周詳之施工計畫(包括施工法選定、施工機具、施工步驟、施工品質控制…等)。
- (三)製作周延的開挖安全監測系統及執行工作。
- (四)開挖期間經常檢查支撐系統及檢討土壓、水壓、地盤變化情形。
- (五)每階段開挖後，依規定儘速立即架設支撐，避免久置而使擋土壁產生較大之變形。
- (六)開挖施工期間避免於開挖區內打設抽水井或安裝水位觀測井，避免造成開挖底部砂湧破壞。
- (七)鋼板樁打設前先檢查外形，確認堪用，接頭要密接。

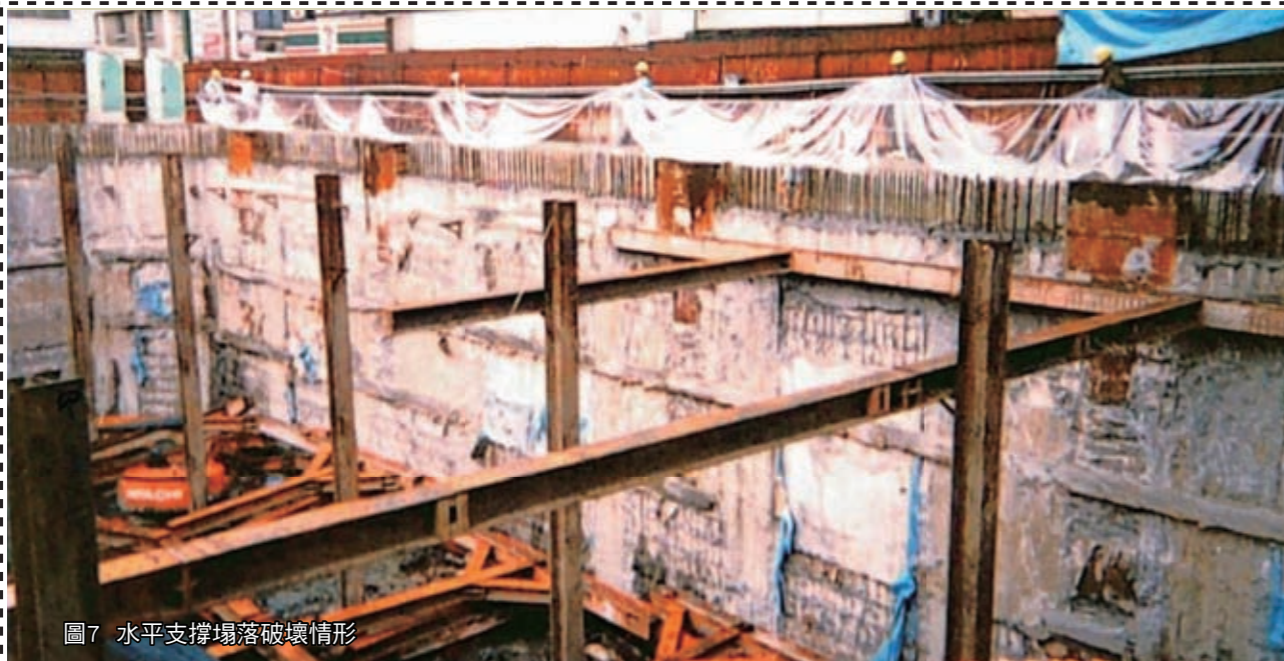
基地於81年4月30日開挖至設計深度GL.10.0m

時，因施工不當，於水平支撐上堆置鋼筋，於北側三層支撐部份塌落，致造成南北連續壁體發生較顯著變形位移現象，同時南、北側之路面亦產生下陷龜裂，北側沉陷點之最大沉陷量則達191mm，如圖7所示。

1.本基礎開挖工程鋼筋等材料，未堆置於構台上或空地，而直接堆置於水平支撐上，由於托架無法承受垂直載重，而造成水平支撐塌落。

2.三階支撐由上而下塌落，本工程採用連續壁壁深入岩盤，壁體呈懸臂式擋土牆，尚能維持擋土擋水功能，僅造成路面下陷及民房傾斜，實屬不幸中之大幸。

圖7 水平支撐塌落破壞情形
